¿Salvar arrancando o dejar destruir? Criterios y problemática en la recuperación de una pintura mural contemporánea.

Rosa M. Gasol gasolfr@diba.cat

Conservadora-restauradora de pintura. Oficina del Patrimoni Cultural de la Diputació de Barcelona

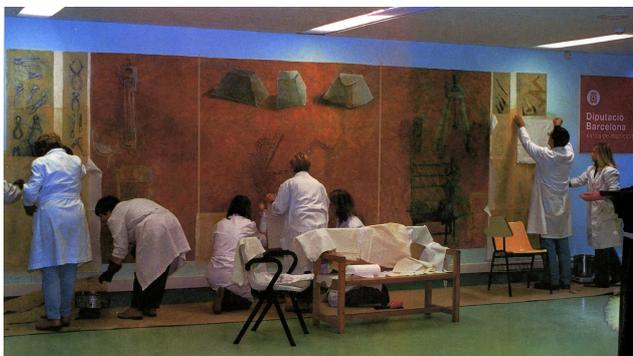
Colocación de las telas previas al arranque del conjunto mural (Curso 2002-03)

Con motivo de "causas mayores", es decir, de reformas del espacio que comportaron la eliminación del tabique que les hacía de soporte, se decidió arrancar la pintura. El proceso del arranque se efectuó durante los años 2002-03 mediante la técnica del *stacco*, que al menos asegura la conservación mínima del relieve, probando diferentes adhesivos tradicionales y sintéticos.

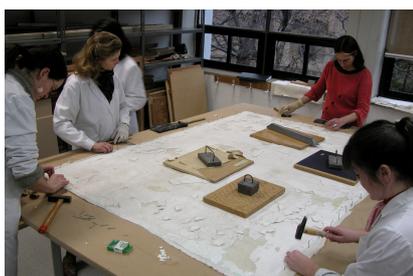
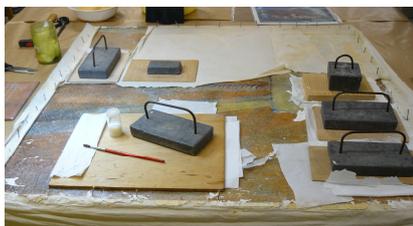
Fases del tratamiento de los fragmentos: nivelado y consolidación del mortero, retiro de las telas del arranque, aplanado y fijación de la capa pictórica.

- Nivelado del reverso y aplicación del *backing* o tela de refuerzo
- Montaje en soporte sintético *Aerolam*
- Retirado de la *colletta* y de las telas del arranque
- Fijación de la capa pictórica
- Sistema de presentación final de las lagunas

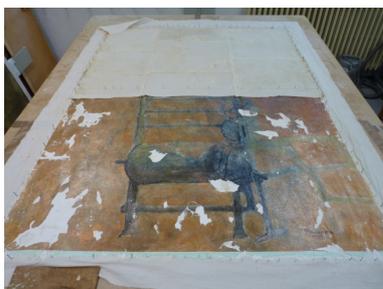
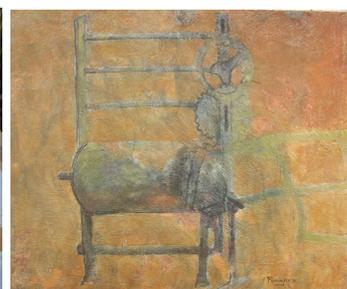
Sistema de presentación final

La reintegración pictórica final de las lagunas de pérdida se ha efectuado por el sistema ilusionista buscando la máxima integración al conjunto, utilizando pigmentos aglutinados con resina acrílica.
