Preventive Conservation Protocol for Street Art in Ripollet (Barcelona)

Laboratori de Conservació-Restauració. Oficina del Patrimoni Cultural de la Diputació de Barcelona

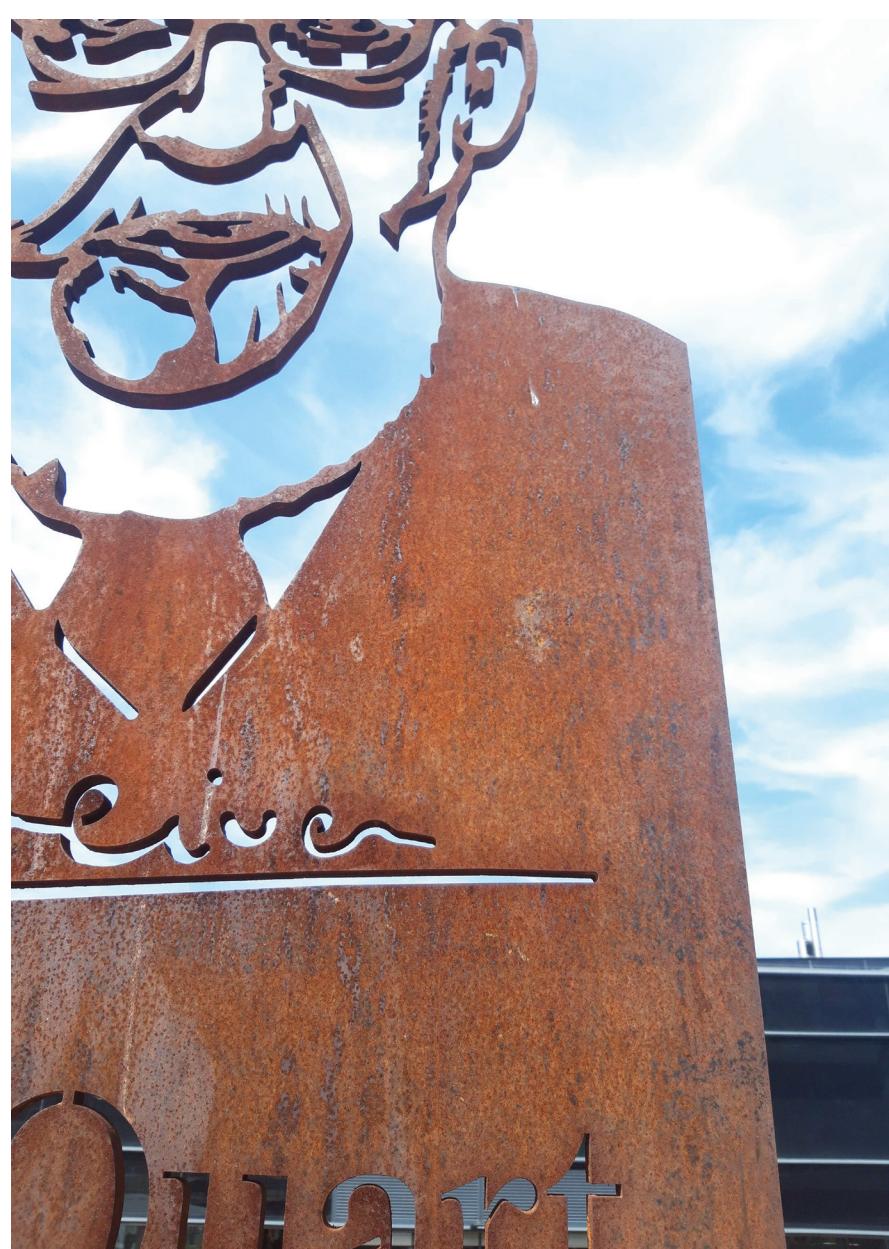
Objecte	Fitxa	Nom	Emplaçament	Autor / època	Estat de conservació
24	192	Homenatge a Pere Quart	Plaça Pere Quart	? / S. XXI	B0
Descripció					
Monument constituit per una base-peanya de ciment-formigó i a sobre l'estàtua de l'autor d'acer corten amb el seu rostre en negatiu. La peanya suporta també una petita vitrina de fusta i vidre amb llibres. El monument també consta de diverses jardineres de secció triangular, també d'acer corten, amb poemes de l'escriptor a cada costat, repartides per tota la placa.					
Alteracions					
Graffitis i pintades de diverses tipologies en la base-peanya de formigó i en la vitrina de fusta i en algunes planxes amb text de les jardineres.					
Actuacions urgents					
BRIGADA MUNICIPAL	1.	Repintar el formigó i aplicar-hi una capa antigraffiti			
RESTAURADOR	2.	Pintar la caixa de fusta amb algun protector i esmalt de color fusta

3.	Fer proves amb dissolvents (acetona, dissolvent universal) per eliminar els graffitis de les plaques de text			
	4.	Aplicar algun tipus de capa de sacrifici protectora del lacer corten sense alterar el seu aspecte			
Conservació preventiva					
BRIGADA-NETEJA	1.	Control visual i Supervisió regular per detectar possibles alteracions i actes vandàlics.

2.	Neteja periòdica de la vitrina (vidres) amb productes com els usats en la neteja de qualsevol vidre de vitrina o finestra.			
Observacions					
https://patrimonicultural.diba.cat/element/homenatge-a-pere-quart					
Imatges					
Vista general	Vista lateral esquerra	Vista revers	Jardineria amb poema de Pere Quart		
Autoria/ Data					
Núria Avecilla / 21 gener 2022

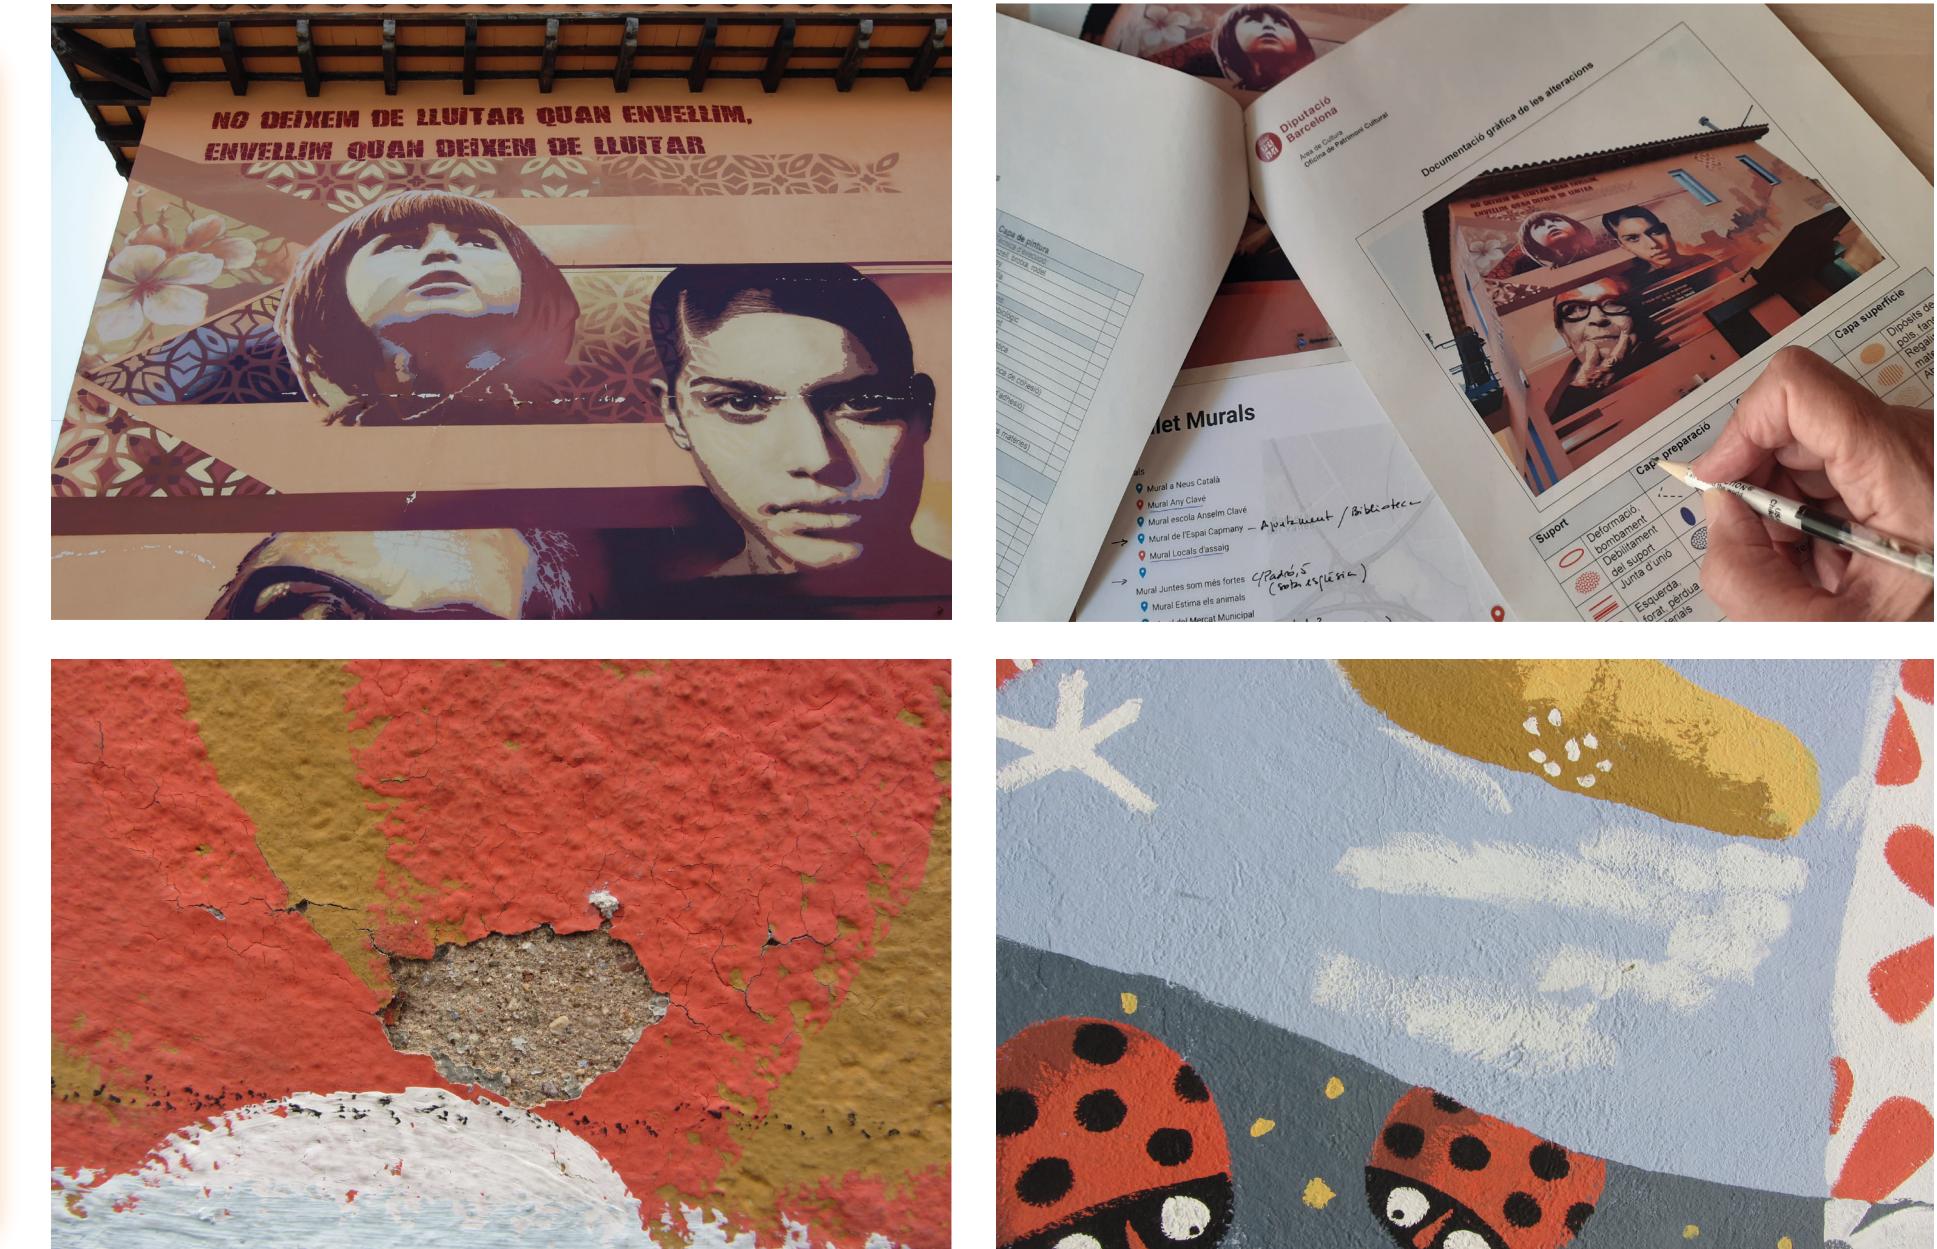
The most representative urban murals and sculptures have been chosen, the alterations documented in record sheets prepared taking into account the uniqueness of urban art and its context.
