# LA DECORACIÓN MURAL DE LA CASA ALEGRE DE SAGRERA DE TERRASSA: PROTOCOLO DE PRESERVACIÓN DEL BIEN INMUEBLE Y USO SOCIAL

## THE MURAL DECORATION OF THE CASA ALEGRE DE SAGRERA OF TERRASSA: PRESERVATION PROTOCOL OF THE BUILDING AND SOCIAL USE

Oficina de Patrimoni Cultural de la Diputació de Barcelona

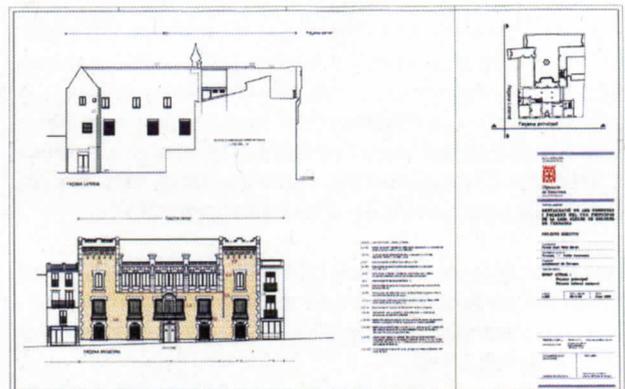
Fig. 1 Plano de la fachada principal de la casa (s.XIX) SPAL, Diputació de Barcelona

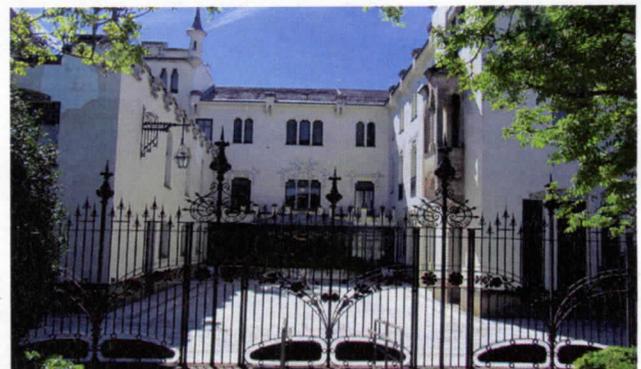
Fig. 2 Fachada trasera de la casa (principios s.XX) abierta al jardín

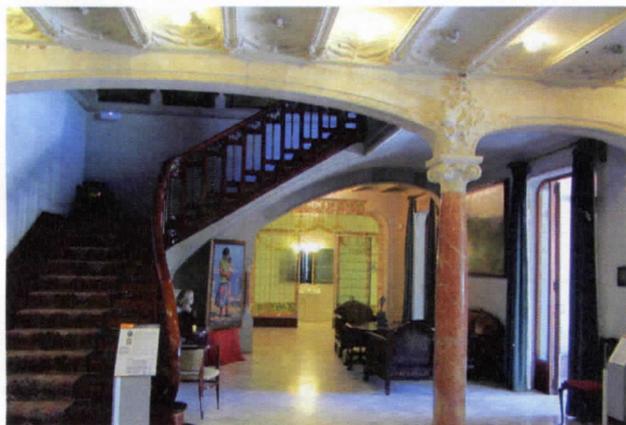
**Fig. 3 Interior del salón principal de la planta baja con escalera de acceso al primer piso**

Durante los últimos dos años (2016-18) desde la OPC se ha intervenido en la conservación y en la restauración del conjunto mural del salón principal de la casa, obra de Pere Viver (1913). (Figuras 3 y 4)

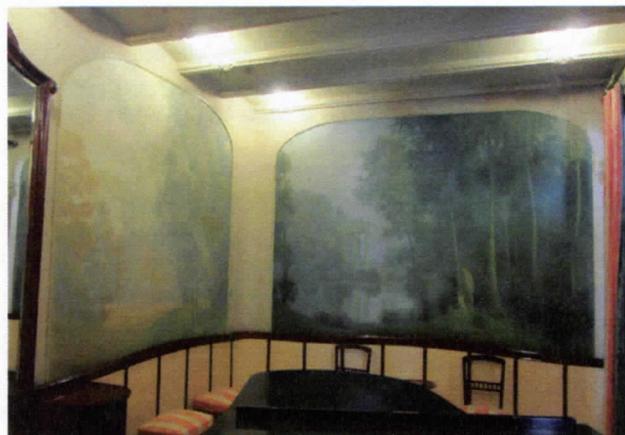
**Fig. 4 Pinturas murales del salón principal de Pere Viver (1913)**

Consta de seis plafones de pintura al óleo sobre tela adherida al muro por el sistema del *marouflage*. Tienen forma rectangular redondeada en los ángulos superiores y curvada en la base para adaptarse a un zócalo de madera que recorre la sala. Se encuentran enmarcados por listones sencillos de madera pintados de color marfil y con molduras doradas, mientras que en dos de las pinturas tienen una pátina de color bronce. Las paredes están recubiertas de diversas capas de papel pintado y los techos están decorados con molduras de yeso imitando cenefas con motivos florales, en los que se han encastrado bombillas para iluminar la estancia. Las pinturas quedan muy integradas en el espacio, actuando como fondo de los muebles y cortinajes que decoran la sala.

En la sala de las pinturas murales de Pere Viver, recientemente restauradas, se recomienda sustituir las bombillas encastadas en las molduras del techo por unos focos LED ocultos detrás de las columnas, que ayuden a potenciar las tonalidades de las pinturas y mejoren su visibilidad.

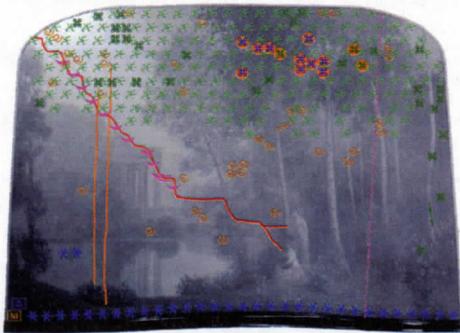
**Fig. 5 Documentación gráfica de las alteraciones de uno de los plafones de pintura mural**

El estado de conservación de las pinturas murales al óleo de la planta baja ha sido estudiado a fondo y éstas han sido objeto de la intervención de restauración. Las principales afecciones que presentaban era el desplazamiento puntual de la tela encolada o *marouflage* de algunos de los plafones por el movimiento de grietas estructurales y el levantamiento de la capa pictórica en forma de cazoletas por efecto de un foco de luz excesivo demasiado cercano a la superficie.

Las pinturas murales habían sido objeto de alguna intervención no documentada en el pasado consistente en repintes parciales que cubrían el original. Por lo demás, el estado de conservación es relativamente bueno, al igual que la mayoría de las obras de pintura sobre tela. En cambio, las pinturas murales al temple de la planta superior muestran algunas alteraciones y manchas causadas por la presencia de la humedad, así como pérdidas ocasionadas por movimientos estructurales.

Durante el mes de mayo de 2018 se ha concluido la restauración de los seis paneles de pintura mural y la intervención ha consistido en la fijación de los estratos pictóricos, la estabilización de las grietas procedentes de los muros, la re-adhesión de pequeñas bolsas de tela desprendidas del soporte, la limpieza de la suciedad superficial, la eliminación de repintes antiguos y la reintegración pictórica de pequeñas lagunas. (Figuras 5 y 6)

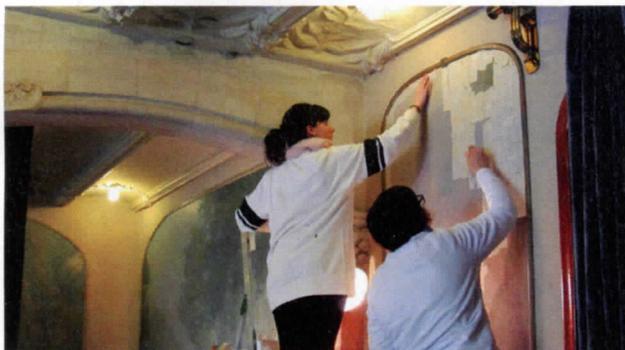
**Fig. 6 Intervención de restauración: proceso de fijación de la pintura mural**

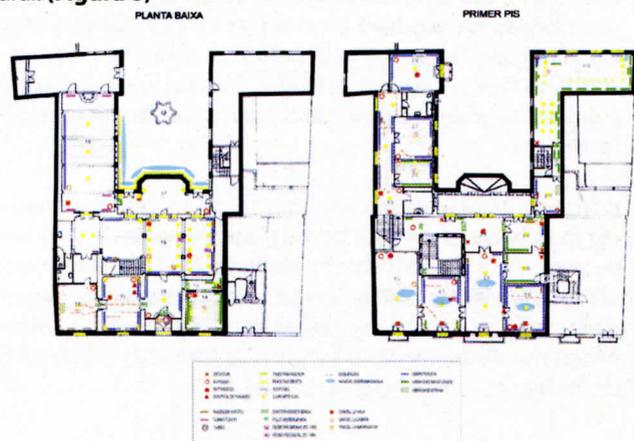
**Fig. 8 Planos de la casa para la localización de las obras (pintura y obra sobre papel) y los elementos destacables para realizar el protocolo de conservación preventiva**

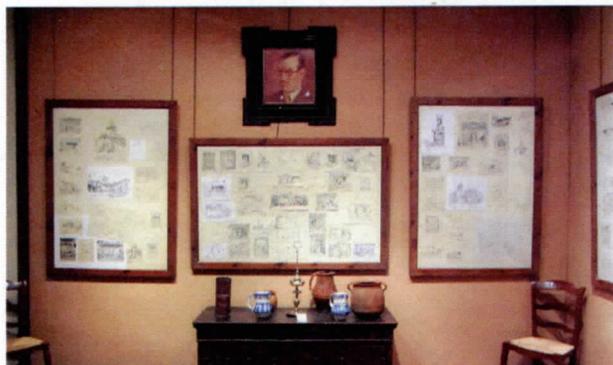
Si nos centramos en el estado de conservación del conjunto de obras de arte sobre papel, libros y documentos, se destacan los cambios físicos y químicos del soporte como por ejemplo, tensiones y acidez por hidrólisis ácida. Los elementos gráficos presentan signos de degradación por fotooxidación. Las obras se ven afectadas principalmente por los sistemas de enmarcación, el sistema expositivo, la iluminación y la acumulación de polvo.

Las enmarcaciones y sistemas de montaje están realizados con soportes y materiales ácidos y/o que ya presentan síntomas de degradación. Los libros y documentos gráficos expuestos dentro de vitrinas no cuentan con unos soportes ni sujeciones adecuados siendo ésta una de las causas de deformaciones e inestabilidad de los objetos.

La iluminación quizás sea el agente de deterioro más significativo para la colección; no hay establecido ningún sistema de regularización ni control de la luz. Tanto la luz natural como la luz artificial, de diversas fuentes lumínicas, inciden directamente a las obras resultando ser inadecuado para la preservación de éstas. En según qué salas o incluso en un mismo objeto expuesto, el nivel de lux llega a variar de 40 a 250 lux, por ejemplo.

**Fig. 9** Aspecto de la Sala Mateu Avellaneda que alberga la colección de dibujos, obra sobre papel y otros objetos

> Sustitución del sistema de montaje y enmarcado, con materiales inertes y de conservación, para las obras sobre papel. Impedir el contacto directo de la obra enmarcada a la pared y por lo que se refiere a libros y documentos dentro de vitrinas, realizar un tratamiento de limpieza en seco del interior y confeccionar soportes y sujeciones adecuadas para cada objeto.

> Sería sumamente importante implementar un buen sistema de iluminación. Colocar focos LED, baja intensidad y tener un control de lux y corregir la focalización. Eliminar las cortinas antiguas y poner estores en las ventanas, como también filtros UV en los cristales para conseguir una menor incidencia de la luz natural. En las salas más oscuras de la planta superior sería recomendable instalar sensores de presencia humana para el ahorro del consumo energético y para evitar horas de exposición lumínica innecesarias.
